SANDGATA

ANTIKVARISK REGISTER FOR TRONDHEIM

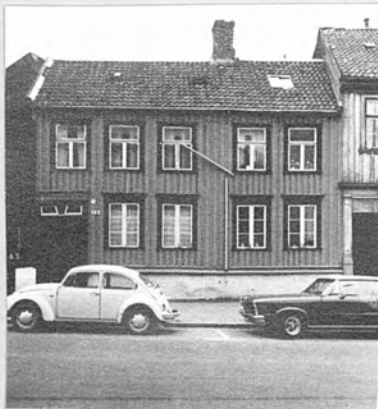
169.6

Gate Sandgata		nr. 1	
Betegnelse			
Eier 1970	Uglem, Dagny		
Takst kr.	25.000	Areal tomt	102 m ² bygninger m ²
Bruk	Bolig		
Oppført	tidligst 1842	senest	omkring
Siste brann 1842		Tidligere branner	
Byggherre	Oppr. bruk		
Arkitekt			
Plantype			
Hovedmål	Etasjer 2		
Grunnmur	Pusset	Kjeller	
Vegger	Tømmer, st. panel.	Delvis	
Tak	Saltak, tegl.		
Eksterior Jevnt fordelte 2-fags og T-postvinduer (2. et.). Empireomramming. 2-flöyet, originaleport m. overlys. Svalgang (senere). Interier Ca. 1880, eldre dører. Vekselpanel himlinger. Gårdsplass, svært trang, hellelagt. Uthus Bindingsverk, st. panel.			
Ombygging			
1872 Protokoll			
Tegninger, oppmålinger			
Ingen opplysninger i BA.		Ønskelige forandringer	
		Omgivelser	
		Positive	
		Vedlikeholdstilstand B Antikvarisk tilstand B Arkitekturvurdering B Miljøvurdering B Prioritering C	
Dato		6.9.1974	
Sign		LF

Gate Sandgata	nr. 1
Eldre bilder	Foto
Litteratur	
Kilder	
Tidligere bygning brent/revet	
Kultur-, personalhistorie	
Reguleringsplan Til hinder for bevaring? Ja, Tomta regulert til gateutvidelse.	
Fremtidige planer

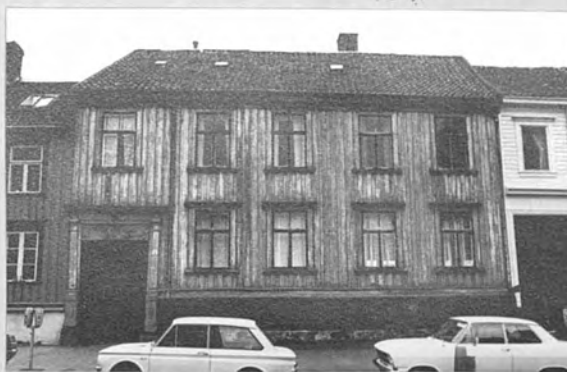
Plan 1. et. - 1:200

Gate Sandgata		nr. 3
Betegnelse		
Eier 1970	Eriksen, Edv.	
Takst kr.	55.000	Areal tomt 292 m ² bygninger m ²
Bruk	Bolig	
Oppført	1842	tidligst senest omkring
Siste brann 1842 Tidligere branner		
Byggherre	Chr. Oldenborg	Oppr. bruk Bolig
Arkitekt		
Plantype	4-roms plan	
Hovedmål	13,5 x 9	Etasjer 2
Grunnmur	Forblendet m. skifer.	Kjeller
Vegger	Tømmer, st. panel.	Delvis.
Tak	Saltak, tegl, gesimskasse.	
Eksterior Jevnt fordelte T-postvinduer, empire-omramming. Bred port m. pilasteromramming. Ant. original port.		
Interior Ca. 1880, vekselpanel himlinger.		
Gårdsplass, heller, brostein.		
Uthus Utmurt bindingsverk, bolig.		
Ombygging		
Tegninger, oppmålinger 1939 SPA		
Ingen opplysninger i BA		Ønskelige forandringer
		Omgivelser Positive
		Vedlikeholdstilstand B
		Antikvarisk tilstand B
		Arkitekturvurdering B
Miljøvurdering B		
Prioritering C		
Dato		6.9.1974
Sign		LF

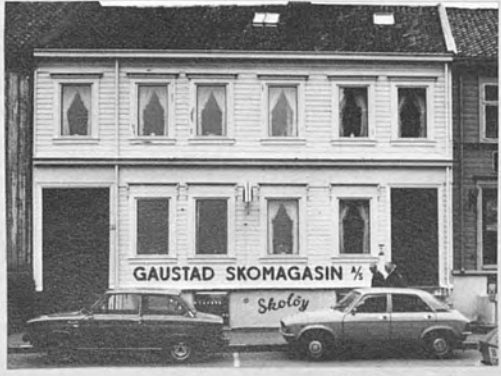
<p>Plan 1. et. - 1:200</p>

Gate Sandgata		nr. 5
Betegnelse		
Eier 1970 Gaustad, Einar m.fl.		
Takst kr. 70.000	Areal tomt 314 m ²	bygninger m ²
Bruk Bolig, forretning.		
Oppført <small>KJENT</small>	tidligst	senest 1842 omkring 1842 <small>ANTATT</small>
Siste brann 1842	Tidligere branner	
Byggherre	Oppr. bruk	
Arkitekt		
Plantype		
Hovedmål 11,5 x 8	Etasjer 2	
Grunnmur Stöpt.	Kjeller	
Vegger Tømmer, ligg. panel.	Under hele.	
Tak Saltak, tegl, gesimskasse.		
Eksterior Delvis modernisert, nye vinduer. Horisontalbånd mellom 1. og 2. et.		
Interior Modernisert.		
Gårdsplass, hellelagt.		
Uthus		
Ombygging 1873 1881 Ny kjeller. 1956 WC i begge etasjer. Åpent trapperom gjenbygd. 1958 Nye vinduer, ny inngangsdør.		
Tegninger, oppmålinger 1939 SPA 1956 Plan 1. og 2. et. BA 1958 Fasade. BA		
		Ønskelige forandringer
		Omgivelser Positive.
		Vedlikeholdstilstand A Antikvarisk tilstand C Arkitekturvurdering C Miljøvurdering B Prioritering C
		Dato 6.9.74 Sign LF

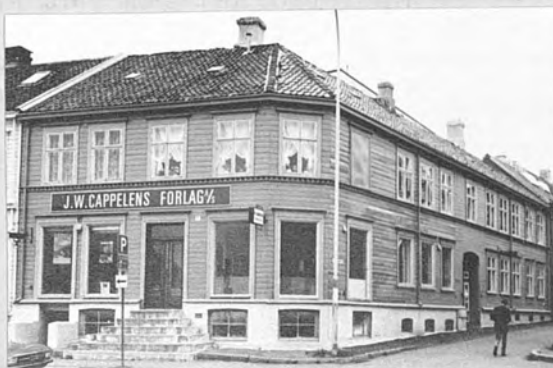
169.9

Gate	Sandgata	nr.	7
Betegnelse			
Eier 1970	Trana, Valborg		
Takst kr.	85 000	Areal tomt	268 m ² bygninger m ²
Bruk	Bolig, butikk, verksted, kontor		
Oppført	tidligst 1842 senest		omkring 1842
<small>KJENT</small>	<small>ANTATT</small>		
Siste brann	1842	Tidligere branner	
Byggherre	Oppr. bruk		
Arkitekt			
Plantype			
Hovedmål	10x7,5/6x15	Etasjer 2	
Grunnmur	Støpt	Kjeller	
Vegger	Tømmer, ligg. panel	Under nordlige del.	
Tak	Saltak, tegl, gesimskasse		
Eksteriør	Jevnt fordelt krysspostvinduer i 2. etasje, større butikkvinduer i 1. Horisontalbånd med fortanning. Flatt profilerte omramninger.		
Interiør	Delvis modernisert		
Gårdsplass, Uthus	Hellelagt, velholdt. Delvis mur, dels bind.verk, ligg. panel.		
Ombygging	1863 1876 1882 Ildfast rom mot gården. 1930 Forandring 1. etg. og kjeller norrlige del. 1. etg. innredet fra kontor til lilighet. Monumental trapp fra Sandgt. fjernet, wc i kjelleren. (utført?)		
Tegninger, oppmålinger	1930 Plan kjeller og 1. etg. norrlige del. Snitt kjeller 1939 SPA

Partiet rundt porten er murt og pusset, med god sammenheng til omliggende panel. 2-fløyet port med kraftige rosetter. Mot gårdsplass 3 etasjer. Opprinnelige empire-vinduer.		Ønskelige forandringer	
		Omgivelser	
		Positive	
		Vedlikeholdstilstand A Antikvarisk tilstand A-B Arkitekturvurdering B Miljøvurdering A	C B
		Prioritering	
		Dato	6.9.1974
		Sign	L.F.

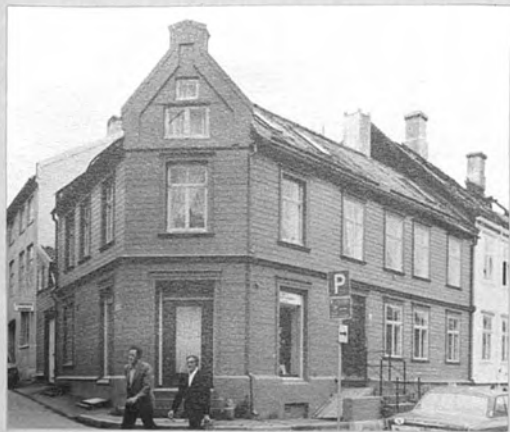
Plan 1. et. 1:200

Gate	Sandgata		nr.	9
Betegnelse				
Eier 1970	Helgesen, Turid			
Takst kr.	70 000	Areal tomt	173 m ²	bygninger m ²
Bruk	Bolig, butikk			
Oppført		tidligst	1842	senest
	KJENT			omkring 1842
Siste brann	1842	Tidligere branner		
Byggherre				Oppr. bruk
Arkitekt				
Plantype				
Hovedmål	15x6 (oppr. 7,5x6)		Etasjer 2	
Grunnmur	Pusset mur		Kjeller	
Vegger	Tømmer, ligg. panel		Under hele langs Sandgt.	
Tak	Saltak, skifer			
Eksterier	Jevnt fordelt T-postvinduer, senempire-omramming. Murt hjørne mot Asylveita, gavloppbygg.. Mer oppr. preg mot gård.			
Interiør	Ca. 1890			
Gårdsplass,	Hellelagt			
Uthus	Bind.verk, st. panel			
Ombygging	1889 Tilbygg i mur på hjørnet. 1928 Kjeller utvidet.			
Tegninger, oppmålinger	1928 Plan og snitt kjeller. BA 1938 SPA			
			Ønskelige forandringer	
			Omgivelser	
			Vedlikeholdstilstand B	
			Antikvarisk tilstand B	
			Arkitekturvurdering B	
		Miljøvurdering B		
		Prioritering C		
		Dato 6.9.1974

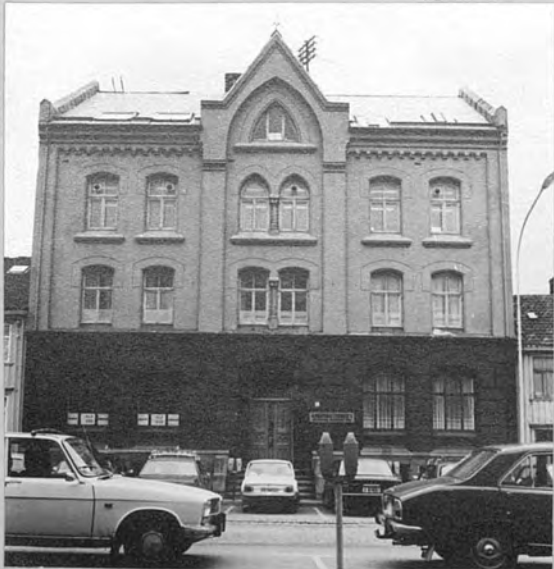
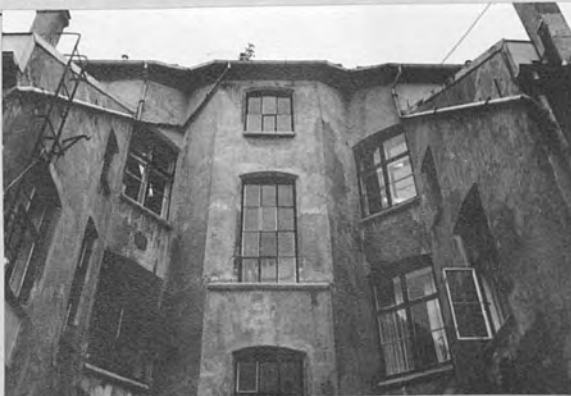
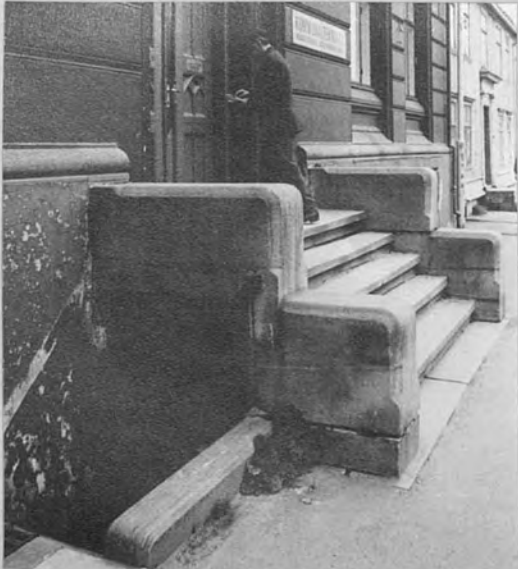
Gate	Sandgata		nr. 15
Betegnelse			
Eier 1970	A/S Mercur		
Takst kr.	180000	Areal tomt 240	m ² bygninger m ²
Bruk			
Oppført	1885	tidligst	senest omkring
	KJENT		ANTATT
Siste brann	Tidligere branner		
Byggherre	S.B.Digre		Oppr. bruk kontor, bolig.
Arkitekt			
Plantype			
Hovedmål	17x9,5 + fløyer		Etasjer 3
Grunnmur	Pusset mur, store vinduer		Kjeller
Vegger	m.stein-overdekning mur, kvadrert i 1. etasje.		
Tak	Saltak, midtark, bølgebelegg.		
Eksterier	Symetrisk, nygotikk.		
Interior			
Gårdsplass, Uthus			
Ombygging	1914 wc i alle etasjer. 1971 3. etasje innredet til kontor.		
Tegninger, oppmålinger	1914 planer, snitt. BA.		
		Ønskelige forandringer	
		Omgivelser	
		Bygningen virker uheldig i miljøet.	
		Vedlikeholdstilstand	A
		Antikvarisk tilstand	B
		Arkitekturvurdering	B
		Miljøvurdering	-
		Prioritering	=
		Dato	16.9.1974.
		Sign	L.F.

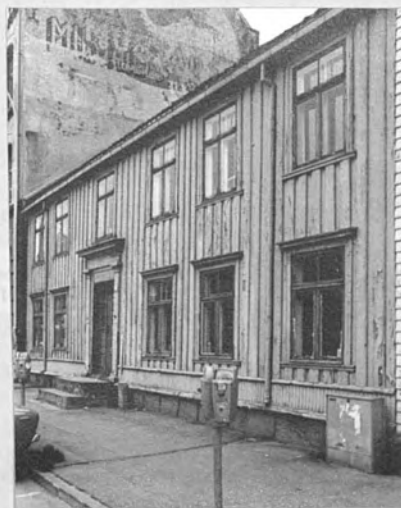
Plan 1. et. 1:200

Gate	Sandgata		nr. 17
Betegnelse			
Eier 1970	Katralen, Signe m.fl.		
Takst kr.	40 000	Areal tomt 186 m ²	bygninger m ²
Bruk	Bolig		
Oppført	<small>KJENT</small>	tidligst 1842	senest <small>ANTATT</small> omkring 1842
Siste brann	Tidligere branner		
Byggherre	Oppr. bruk		
Arkitekt			
Plantype			
Hovedmål	12,5 x 7 + fløyer	Etasjer	2
Grunnmur	Forblindet mur (dårlig)	Kjeller	under østre del.
Vegger	Tømmer st.panel		
Tak	Saltak, tegl.		
Eksterior	Jevnt fordelte T-postvinduer, portal med 2 fløyet inngangsdør, flate pilastre med base og kapitel, kraftig overstykke.		
Interior			
Gårdsplass, Uthus			
Ombygging	1872		
Tegninger, oppmålinger	1925 SPA 1939 Oppmåling hovedinngang. NTH		
Ingen opplysninger i BA.	Ønskelige forandringer		
	Omgivelser Dominerende naboer i det ellers positive.		
	Vedlikeholdstilstand B Antikvarisk tilstand B Arkitekturvurdering B Miljøvurdering B		
	Prioritering C		
Dato	6.9.1974.		
Sign	L.F.

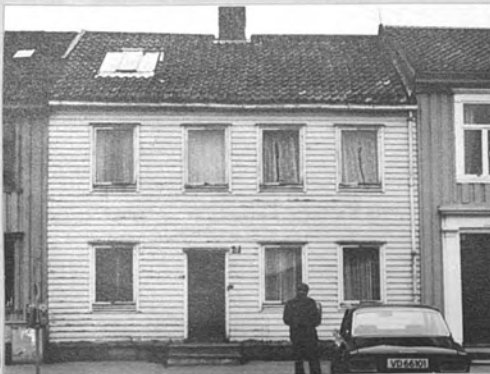
<p>Plan 1. et. 1:200</p>

Gate Betegnelse	Sandgata		nr.	19
Eier 1970	Trondheim kommune			
Takst kr.	35 000	Areal tomt	110 m ²	bygninger m ²
Bruk				
Oppført		tidligst	1842	senest
	KJENT			omkring
Siste brann	1842	Tidligere branner	ANTATT	
Byggherre Arkitekt			Oppr. bruk	
Plantype				
Hovedmål			Etasjer 2	
Grunnmur	Forblendet stein.		Kjeller	
Vegger	Tømmer, liggende panel			
Tak	Saltak, tegl.			
Eksterier	Skjemmende ombygget. Nytt panel, nye vinduer, ny dør.			
Interior	Modernisert.			
Gårdsplass, Uthus				
Ombygging				
Tegninger, oppmålinger	1939 SPA			
			Ønskelige forandringer	
			Omgivelser	
			Vedlikeholdstilstand	B
			Antikvarisk tilstand	C
			Arkitekturvurdering	C
			Miljøvurdering	C
			Prioritering	C
			Dato	6.9.1974.
			Sign	L.F.

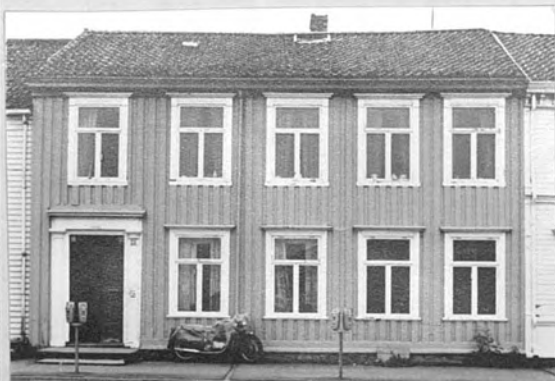
Plan 1. et. 1:200

Gate Sandgata		nr. 21	
Betegnelse			
Eier 1970 Walseth, Alfhild			
Takst kr.	55 000	Areal tomt 141 m ²	bygninger m ²
Bruk			
Oppført	KJENT	tidligst 1842	senest omkring ANTATT
Siste brann		Tidligere branner	
Byggherre		Oppr. bruk	
Arkitekt			
Plantype 4-romsplan, sideport			
Hovedmål 11,5x7,5		Etasjer 2 + loft	
Grunnmur Pusset mur	Kjeller		delvis utgravd.
Vegger Tømmer, st. panel			
Tak Saltak, tegl, gesimskasse.			
Eksterior Jevnt fordelte T-postvinduer, senempire omramming. 2-fløyet inng. med vakker pilasteromramming.			
Interior Dels modernisert.			
Gårdsplass, Uthus			
Ombygging 1936 wc i uthus, kjeller utvidet. Forslag til fasade- endring (moderne fasade) ikke utført. 1960 bad med wc i 2.etasje. 1965 bad i 1.etasje.			
Tegninger, oppmålinger 1936 planer, snitt, fasade. BA 1939 SPA 1960 plan 1.etasje. BA			
		Ønskelige forandringer	
		Omgivelser	
		Vedlikeholdstilstand A Antikvarisk tilstand B Arkitekturvurdering B Miljøvurdering A Prioritering C

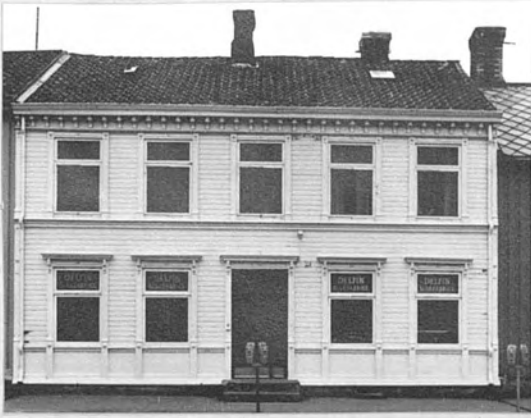
<p>Plan 1. et. 1:200</p> </div> <div style="text-align: center;">

Gate	Sandgata	nr. 23
Betegnelse		
Eier 1970	Wold, Kaare	
Takst kr.	40 000	Areal tomt 131 m ² bygninger m ²
Bruk	Kontor, verksted, lager.	
Oppført	tidligst	senest
<small>KJENT</small>		
Siste brann	Tidligere branner	
Byggherre	Oppr. bruk	
Arkitekt		
Plantype	opprinnelig midtgangsplan.	
Hovedmål	11x7,5 + fløy (oppr.11x6)	Etasjer 2
Grunnmur	pusset.	Kjeller
Vegger	tømmer, liggende panel.	
Tak	Saltak, tegl, gesimskasse på konsoller.	
Eksterier	Symetrisk fasadeutstyr ca. 1890, nyere vinduer.	
Interior		
Gårdsplass,	Svært liten.	
Uthus	Sammenbygd med hovedhus, st.panel (originalt) mot veit.	
Ombygging	1897 Utvidet mot gården. Grue revet, nye piper. 1957 Div.mindre endringer.Bad og wc i begge etasjer. Vinduer skiftet. 1959 1.etasje til kontor og lager. (utført ?) 1962"Forandring av 1.etasje". (utført?)	
Tegninger, oppmålinger	1897 plan 1.etasje, snitt, fasaderiss. BA. 1939 SPA 1957 plan 1. og 2.etasje fasade. BA.	
		Ønskelige forandringer

Omgivelser positive.
		Vedlikeholdstilstand A Antikvarisk tilstand B Arkitekturvurdering B Miljøvurdering B Prioritering C
		Dato 16.9.1974. Sign L.F.

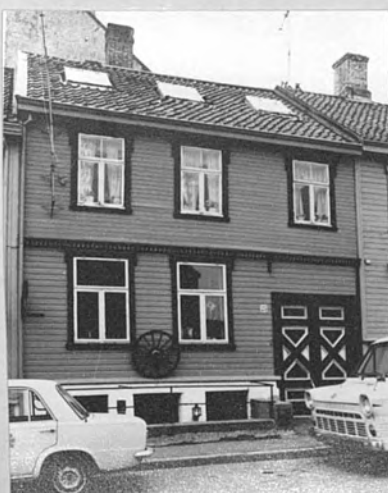
<p>Plan 1. et. 1:200</p>

Gate Betegnelse	Sandgata		nr.25
Eier 1970	SyLOW, Leif		
Takst kr.	20 000	Areal tomt	139 m ² bygninger m ²
Bruk	Bolig, verksted.		
Oppført	<small>KJENT</small>	tidligst 1842	senest omkring 1842 <small>ANTATT</small>
Siste brann	Tidligere branner		
Byggherre Arkitekt	Oppr. bruk		
Plantype	3-romsplan, sidepost.		
Hovedmål	7,5x7,5 + fløy.		Etasjer 2
Grunnmur	pusset mur.		Kjeller
Vegger	tømmer, ligg.fas.panel.		under gatehuset, unntatt port.
Tak	Saltak, tegl, gesimskasse.		
Eksterier	Jevnt fordelte T-postvinduer, flattprofilert omramming Overstykker på konsoller, horisontalbånd med fortanning. Vakker port, antakelig ca. 1845.		
Interier	Modernisert		
Gårdsplass,	Brolagt.		
Uthus	Innredet til bolig.		
Ombygging	1872 1883 1973 wc i begge etasjer. 1974 - diverse endringer mot gårdsplass.		
Tegninger, oppmålinger	1919 plan 1.etasje og kjeller. BA 1940 SPA

Ønskelige forandringer	
		Omgivelser	
		Positive.	
		Vedlikeholdstilstand Antikvarisk tilstand Arkitekturvurdering Miljøvurdering	A B B B

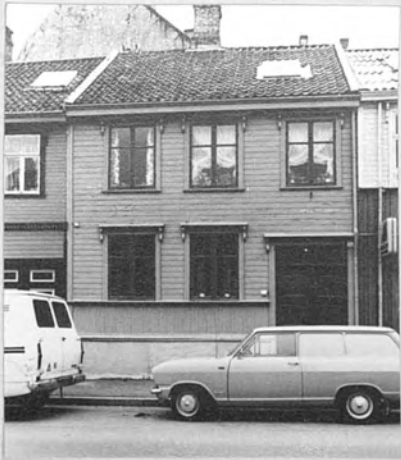
<p>Plan 1. et. 1:200</p>

Gate	Sandgata		nr. 27
Betegnelse			
Eier 1970	Johansen, Thorleif		
Takst kr.	20 000	Areal tomt	124 m ² bygninger m ²
Bruk	Bolig		
Oppført	<small>KJENT</small>	tidligst 1842	senest <small>ANTATT</small>
Siste brann	Tidligere branner		
Byggherre			Oppr. bruk
Arkitekt			
Plantype	3-romsplan, sideport.		
Hovedmål	6,5x7,5	Etasjer	2
Grunnmur	pusset mur		Kjeller
Vegger	Tømmer, liggende fasadepanel.		
Tak	Saltak, tegl, gesimskasse.		
Eksterior	Jevnt fordelte 2-fagsvinduer med 2 ruter i hvert fag. Flatt prof.omramming, overbord på konsoller. 2-fløyet port med overlysfelt.		
Interior	Modernisert.		
Gårdsplass, Uthus			
Ombygging	1876		
Tegninger, oppmålinger	1940 SPA		
Ingen oppl. i BA	Ønskelige forandringer Omgivelser realitvt positive (skjemmende nabo i vest. Vedlikeholdstilstand A Antikvarisk tilstand B Arkitekturvurdering B Miljøvurdering B Prioritering C Dato 16.9.1974. Sign L.F.

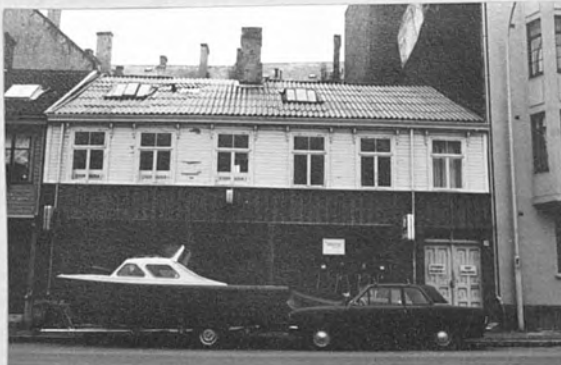
<p>Plan 1. et. 1:200</p>

Gate	Sandgata	nr. 29
Betegnelse		
Eier 1970	Skjervold, Arne	
Takst kr.	50 000	Areal tomt 231 m ² bygninger m ²
Bruk	Forretning, kontor.	
Oppført	tidligst	senest omkring
<small>KJENT</small>		<small>ANTATT</small>
Siste brann	Tidligere branner	
Byggherre	Oppr. bruk	
Arkitekt		
Plantype		
Hovedmål	11,5x7,5	Etasjer 2
Grunnmur	Pusset mur.	Kjeller
Vegger	2.et.tømmer, ligg.fas.panel 1. etg. hele butikkvinduer.	Under vestre del
Tak	Saltak, tegl, gesimskasse.	
Eksteriør	2.etasje jevnt fordelte T-postvinduer, profilert omramming, overbord på konsoller. 1.etasje helt modernisert.	
Interiør	Modernisert.	
Gårdsplass, Uthus		
Ombygging	18 65 18 75 1912 Ny uthusbygning i mur (Utført) 1969 1.etg. tatt til butikk. Fasaden modernisert, butikkvinduer.	
Tegninger, oppmålinger	1912 planer og snitt uthus. BA. 1940 SPA 1969 plan 1.etasje ny fasade. BA.	
		Ønskelige forandringer 1.etasje bør males.
		Omgivelser Høy murbygning i vest.

Vedlikeholdstilstand A Antikvarisk tilstand C Arkitekturvurdering C Miljøvurdering - Prioritering -
		Dato 16.9.1974. Sign L.F.

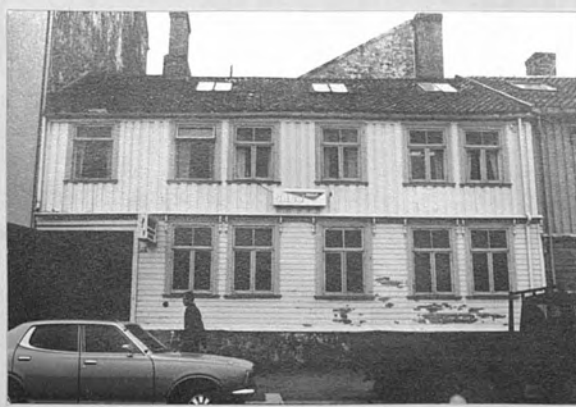
<p>Plan 1. et för 1913 - 1:200</p>

Gate	Sandgata	nr. 33
Betegnelse		
Eier 1970	Grønnesby, Olaf	
Takst kr.	50 000	Areal tomt 212 m ² bygninger 147 m ²
Bruk	Verksted, kontor	
Oppført	tidligst 1842	senest _____ omkring _____
<small>KJENT</small>		<small>ANTATT</small>
Siste brann	Tidligere branner	
Byggherre		Oppr. bruk bolig.
Arkitekt		
Plantype		
Hovedmål	12x7 + fløy (oppr. 12x55)	Etasjer 2
Grunnmur	Pusset tegl	Kjeller
Vegger	Tømmer, liggende panel i 1.et. st. panel 2. etasje.	Under hele.
Tak	Saltak, tegl.	
Eksterior	Symetrisk fasade T-postvinduer, horisontalbånd med fortanning, murt mot gårdsplass.	
Interior	Ombygget.	
Gårdsplass	Betong.	
Uthus	Murt verkstedbygg.	
Ombygging	1863 1913 Kraftig ombygd. Fasaden beholdt(?). Ny treetasjes verkstedfløy i gården (Ark. Joh. Knudtsen). 1. etasje i gatehuset tatt til verkst. v 1969 Pipe revet (den 25 m høye verkstedpipen ?).	
Tegninger, oppmålinger	1913 planer, snitt, fløybygn. fasade. BA 1940 SPA	
*) Antagelig tidligere midtportal innskjøtte bord under vindu tyder på dette.	Ønskelige forandringer

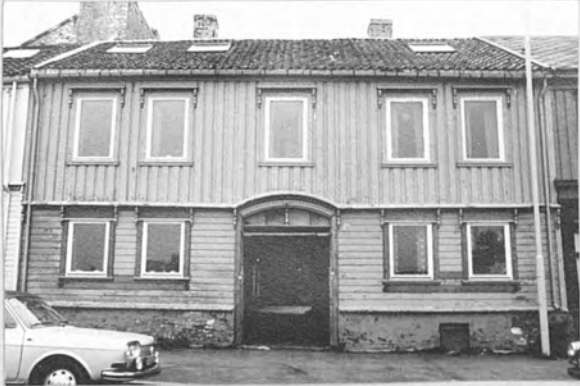
<p>Plan 1. et. 1:200</p> </div> <div style="text-align: center;">

Gate Sandgata		nr. 35	
Betegnelse			
Eier 1970 Kleveland, Odd			
Takst kr. 42.000		Areal tomt 252 m ² , bygninger m ²	
Bruk Bolig			
Oppført _____		tidligst 1842 senest _____ omkring _____	
Siste brann		Tidligere branner	
Byggherre		Oppr. bruk	
Arkitekt		Bolig	
Plantype			
Hovedmål 12,5 x 8,5		Etasjer 2 + loft	
Grunnmur Pusset/slemmet tegl (dårlig).		Kjeller	
Vegger Tømmer, liggende panel 1. et., st. panel 2. et.		Under hele huset og øst- fløyen.	
Tak Saltak, tegl.			
Eksterior Symmetrisk fasade. Horisontalbånd. Hele ruter. Horisontal- bånd. Buett overstykke over port. Mot gårdspl.: eldre vinduer, T-post, empire. 2 kobbhus mot gård.			
Interior Modernisert.			
Gårdsplass, asfaltert.			
Uthus revet, erst. med carport.			
Ombygging			
1864			
1915 To leiligheter i 2. et. omgjort til én. Ominnredning 1. et. for å få entré og større kjøkken.			
1946 Kobbhus mot gaten.			
1969 Vinduer skiftet til hele ruter. Trapp i portrommet fjernet. Bakbygning revet.

Tegninger, oppmålinger			
1891 Kjellerplan uthus BA			
1915 Planer, snitt BA			
1940 SPA			
1946 Plan og snitt loft, fasade BA			
Vindusutskifting ulovlig, skjemmende.		Ønskelige forandringer	
		Omgivelser	
		Vedlikeholdstilstand B Antikvarisk tilstand C Arkitekturvurdering B Miljøvurdering B Prioritering C	
		Dato 5.9.1974 Sign LF

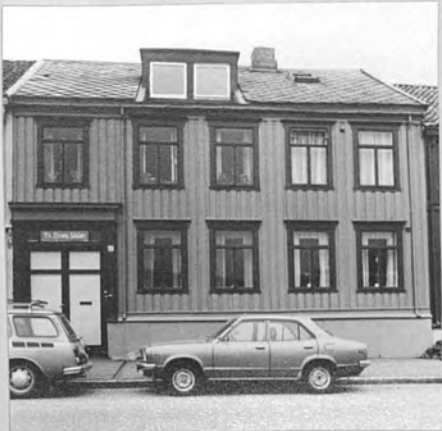
<p>Plan 1. et. 1:200</p>

Gate Betegnelse	Sandgata		nr.	37
Eier 1970 Takst kr. Bruk	Strøm, John R., 42.000 Areal tomt 207 m ² bygninger m ² Bolig, lager i uthus			
Oppført	KJENT	tidligst	1842	senest
Siste brann	Tidligere branner			
Byggherre Arkitekt			Oppr. bruk	Bolig
Plantype	4-romsplan, sideport			
Hovedmål	10,5x8,5		Etasjer	2 + loft.
Grunnmur Vegger	Forblendet med skiferplater Tømmer, stående panel		Kjeller	
Tak	Saltak, skifer, 1 kobbhus			
Eksteriør	Jevnt fordelte T-postvinduer, uprofilert omramming. Port med overlysfelt, flate pilastre (empire), vinduer mot gård.			
Interiør	Under modernisering. Endel eldre dører, vekselpanel i tak.			
Gårdsplass, Uthus	Hellelagt, velstelt. Mur, bindingsverk, stående panel.			
Ombygging	1960 Kobbhus mot gaten og ekstra kobbhus mot gården.			
Tegninger, oppmålinger	1940 SPA 1959 Loftoplan, snitt, fasade. BA			
Antagelig opprinnelig sval- gangshus			Ønskelige forandringer	
			Omgivelser	
			Positive

Vedlikeholdstilstand A Antikvarisk tilstand B Arkitekturvurdering B Miljøvurdering A Prioritering C	
			Dato	5.9.74
			Sign	LF

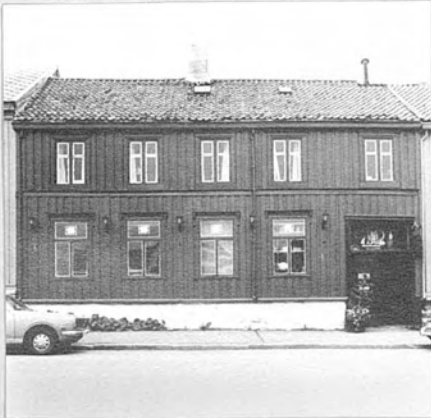
<p>169.33</p>

Gate	Sandgata		nr. 39
Betegnelse			
Eier 1970	Erntsen, Simon Kr.		
Takst kr.	35 000	Areal tomt	214 m ² bygninger m ²
Bruk	Verksted, bolig		
Oppført	<small>KJENT</small>	tidligst 1842	senest <small>ANTATT</small> omkring 1842
Siste brann	Tidligere branner		
Byggherre	Oppr. bruk		
Arkitekt			
Plantype			
Hovedmål	12x7 + fløy	Etasjer 2	
Grunnmur	Pusset stein	Kjeller	
Vegger	Tømmer, st. panel	Delvis	
Tak	Saltak, tegl, gesimskasse		
Eksterior	Jevnt fordelte T-postvinduer, i 2. etg. m. empire overstykker, i 1.etg. nyere omramming (ca. 1890)		
Interior	2. etg. ca. 1890, 1. etg. modernisert		
Gårdsplass,	Brostein, heller		
Uthus	Under ombygging.		
Ombygging			
Tegninger, oppmålinger			
Tømmeret er merket	Ønskelige forandringer		
	Omgivelser		
	Positive		
	Vedlikeholdstilstand	B	
	Antikvarisk tilstand	B	
Arkitekturvurdering	B		
Miljøvurdering	B		
Prioritering	C		
Dato	16.9.1974		
Sign	L.F.

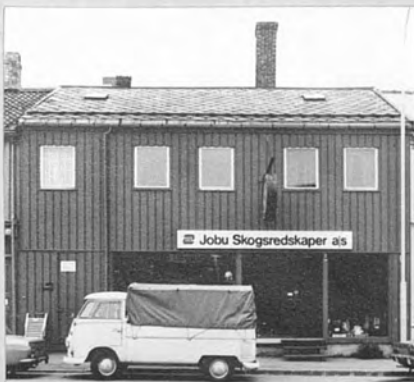
<p>Plan l. et. 1940 - 1:200</p>

Gate	Sandgata		nr.	43
Betegnelse				
Eier 1970	Kleveland, Odd			
Takst kr.	170 000	Areal tomt	215 m ²	bygninger m ²
Bruk				
Oppført	<small>KJENT</small>	tidligst	1842	senest <small>ANTATT</small>
Siste brann	Tidligere branner			
Byggherre			Oppr. bruk	
Arkitekt				
Plantype	4-romsplan, sideport			
Hovedmål	11x7,5 + fløy		Etasjer 2	
Grunnmur	Stein, pusset		Kjeller	
Vegger	Tømmer, st. panel, glass		Under gatehuset unntatt port.	
Tak	Saltak, skifer			
Eksteriør	Hele ruter i 2. etasje Butikkfront i 1. etasje Brutal skilting			
Interiør				
Gårdsplass, Uthus				
Ombygging	1861 1900 Nye piper. Nye trapper (flyttet). Uthus ombygd. Kjeller gjort dypere. 1966 1.etg. tatt til forretningslokale. Fasaden modernisert. Bad og wc i 2. etg. (Ark. Bjarne Evanger) 1967 2. etg. tatt til kontorer.			
Tegninger, oppmålinger	1900 planer, snitt. BA 1940 SPA 1966 plan 1. og 2. etg. fasade. BA			
			Ønskelige forandringer	
			Omgivelser

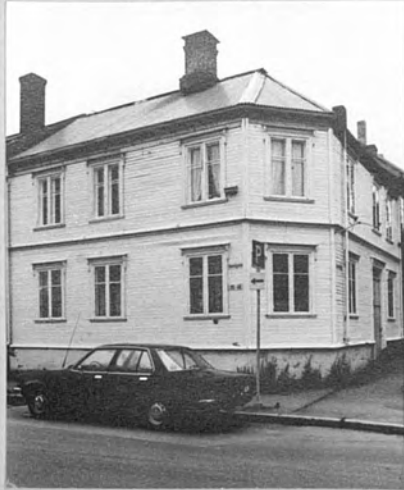
<p>Plan 1. et. 1:200</p>

Gate	Sandgata	nr.	45
Betegnelse			
Eier 1970	Lein, Nella		
Takst kr.	30.000	Areal tomt	97 m ² bygninger m ²
Bruk	Kontor, bolig		
Oppført	<small>KJENT</small>	tidligst	1842 senest omkring <small>ANTATT</small>
Siste brann	Tidligere branner		
Byggherre	Oppr. bruk		bolig
Arkitekt			
Plantype	Hjørnehus		
Hovedmål	9x4+4x4	Etasjer	2
Grunnmur	Pusset, kvadrering	Kjeller	
Vegger	Tømmer, liggende panel		Delvis
Tak	Saltak, tegl		
Eksterior	Jevnt fordelte 2-fagsvinduer med 1 sross. Horisontalbånd, gesimskasse med fortanning. Ny port. Svalgang. Eldre vinduer mot gårds plass		
Interior	Delvis modernisert		
Gårdsplass, Uthus	Hellelagt, svært trang Bindingsverk, stående panel.		
Ombygging	1953 WC i 1.etasje, bad i 2 etasje		
Tegninger, oppmålinger	1940 SPA 1953 Plan 1. og 2.etasje. BA		
		Ønskelige forandringer	
		Omgivelser	
		Positive	
		Vedlikeholdstilstand	B
		Antikvarisk tilstand	B
Arkitekturvurdering	B		
Miljøvurdering	B

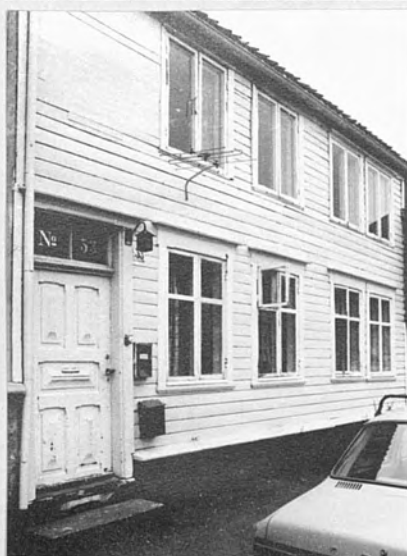
Plan 1. et. 1:200

Gate Betegnelse	Sandgata	nr.	53
Eier 1970 Takst kr. Bruk	Trondheim kommune 25.000 Areal tomt 105 m ² bygninger m ² Bolig		
Oppført	KJENT	tidligst	senest
Siste brann		Tidligere branner	omkring
Byggherre Arkitekt		Oppr. bruk	bolig
Plantype	3-romsplan		
Hovedmål		Etasjer	2
Grunnmur Vegger Tak	Pusset tegl og stein Tømmer liggende faspanel Saltak, tegl.	Kjeller	under hele
Eksteriør	Krysspostvinduer i 1.etasje, 2-fagsvinduer i 2.etasje. Flat omramming. Svalgang.		
Interiør	Delvis modernisert.		
Gårdsplass, Uthus	Hellelagt Bindingsverk, stående panel.		
Ombygging			
Tegninger, oppmålinger	1940 SPA		
Ingen opplysninger i BA	Ønskelige forandringer Omgivelser Positive Vedlikeholdstilstand C Antikvarisk tilstand B Arkitekturvurdering C Miljøvurdering B Prioritering C		
	Dato 5.9.74 Sign LF

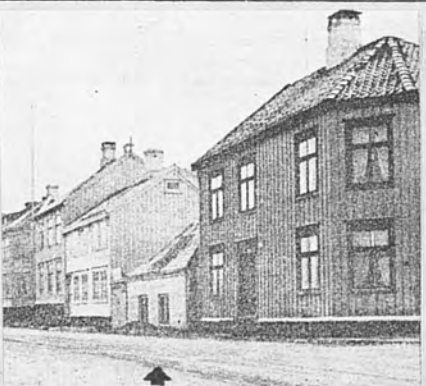
<p>Plan 1. et. før om- bygning - 1:200</p> </div> <div style="flex: 1;">

Gate	Sandgata	nr.	55
Betegnelse	Krutthuset		
Eier 1970	Erlandsen, Leif		
Takst kr.	5. 000	Areal tomt	60 m ² bygninger m ²
Bruk			
Oppført		tidligst	1780 senest 1807 omkring
	KJENT		ANTATT
Siste brann		Tidligere branner	
Byggherre	Staten	Oppr. bruk	Kruttmagasin
Arkitekt			
Plantype			
Hovedmål		Etasjer	
Grunnmur		Kjeller	
Vegger	Gråstein		
Tak			
Eksteriør	Fullstendig ombygget, moderne hus uten tilpasning til det gamle miljø på opprinnelig murhus.		
Interiør			
Gårdsplass, Uthus			
Ombygging	1969 Ombygging, utvidet og påbygd 2.etasje.		
Tegninger, oppmålinger	1807 Plan, snitt, fasade. Sign. F. Rosbach. Arkiv ukjent		
	1940 SPA		
	Ønskelige forandringer		
	Omgivelser		
	Vedlikeholdstilstand		
	Antikvarisk tilstand		
	Arkitekturvurdering		
	Miljøvurdering		
	Prioritering		
	Dato	5.9 74	
	Sign	LF

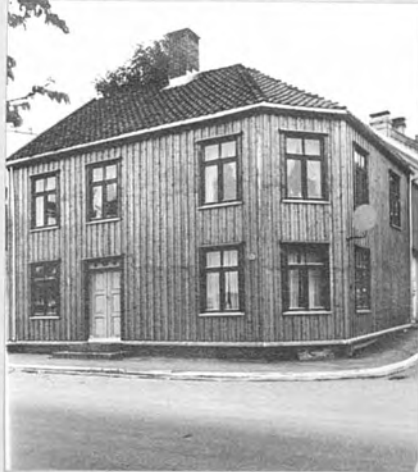
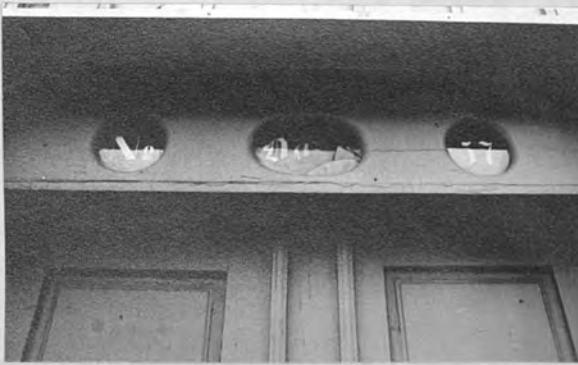
<p>Plan 1. et. 1:200</p> </div> <div style="width: 50%;"> <p>170.3</p>

Gate Betegnelse	Sandgata		nr.	57
Eier 1970 Takst kr. Bruk	Widerø, Borgny m.fl. 30.000 Areal tomt 217 m ² bygninger m ² Bolig			
Oppført	KJENT	tidligst	senest	omkring 1845 ANTATT
Siste brann	Tidligere branner			
Byggherre Arkitekt			Oppr. bruk	Bolig
Plantype	3-romsplan, hjørnehus med brukket hjørne Svalgang			
Hovedmål	10x7,5	Etasjer	2	
Grunnmur Vegger	Forblendet med skifer Tømmer, stående panel		Kjeller	Delvis
Tak	Saltak (valmet) tegl			
Eksterier	Jevnt fordelte T-postvinduer. Flatt profilert om- ramming. 2-fløyet dør med elipseformete overlys (gamle husnummer). Mot gårds plass eldre vinduer og dør.			
Interiør	Eldre dører og listverk, en del modernisert. Vekselpanel himl.			
Gårds plass, Uthus	Heller, brosten, liten hage. Nytt			
Ombygging	1975 oppussing, ny fasade (vinduer, panel)			
Tegninger, oppmålinger	1940 SPA			
Ingen opplysninger i Ba			Ønskelige forandringer	
			Omgivelser	
			Positive	
			Vedlikeholdstilstand B Antikvarisk tilstand B Arkitekturvurdering B Miljøvurdering A Prioritering C

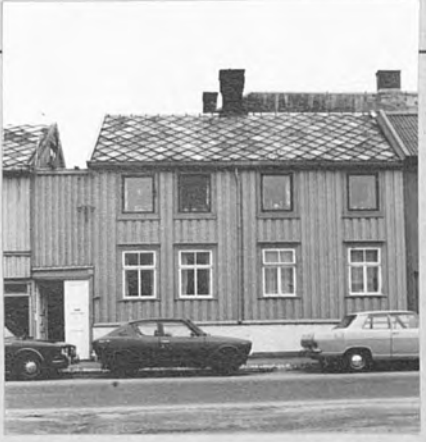
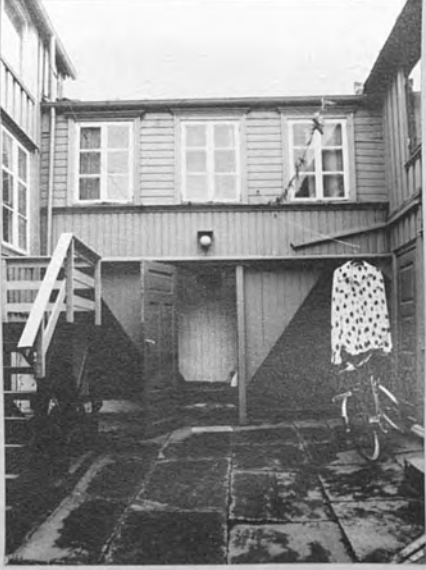
<p>Plan 1. et. 1:200</p>

Gate Betegnelse	Sandgata		nr.	61
Eier 1970 Takst kr. Bruk	Trondhjems Hospital 45.000 Areal tomt 187 m ² bygninger m ² Bolig			
Oppført	KJENT	tidligst	senest	omkring
Siste brann	Tidligere branner			
Byggherre Arkitekt	Oppr. bruk			
Plantype				
Hovedmål	8,5x 6,5 + fløy		Etasjer 2	
Grunnmur Vegger	Pusset kvadrering Tømmer stående panel		Kjeller Delvis	
Tak	Saltak, skifer			
Eksterior	Jevnt fordelte T-post-vinduer, profilert omramming			
Interior	Delvis modernisert			
Gårdsplass, Uthus	Hellelagt, vannpost Boliger i bakgård			
Ombygging	1945 Overdekking av portrom			
Tegninger, oppmålinger				
1940 SPA				
			Ønskelige forandringer	
			Omgivelser positive	
			Vedlikeholdstilstand B Antikvarisk tilstand B Arkitekturvurdering B Miljøvurdering B Prioritering C	
			Dato 5.9.74 Sign LF

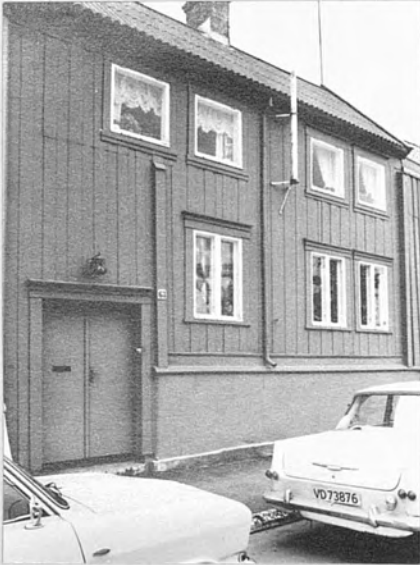
170.8

Gate	Sandgata	nr. 63
Eldre bilder	Foto	
Litteratur		
Kilder		
Tidligere bygning brent/revet		
Kultur-, personalhistorie Klūwers kart 1816: Eier O.A.Wiig		
Reguleringsplan Til hinder for bevaring?		
Fremtidige planer

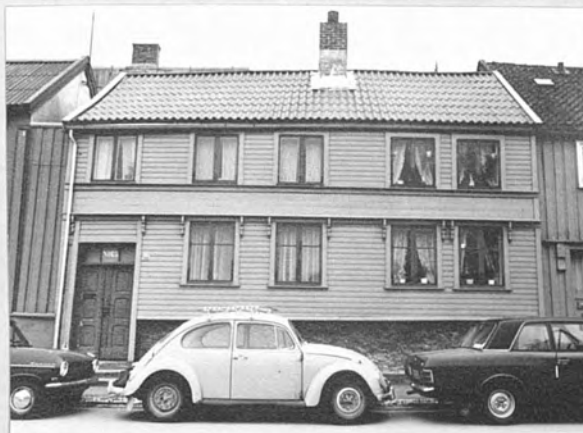
Plan 1. et. 1:200

Gate	Sandgata		nr.	65	
Betegnelse					
Eier 1970	Trondheim elektrisitetsverk				
Takst kr.	250000	Areal tomt	144m ²	bygninger	m ²
Bruk	Bolig				
Oppført	<small>KJENT</small>	tidligst		senest	<small>ANTATT</small>
Siste brann	Tidligere branner				
Byggherre					Oppr. bruk
Arkitekt					
Plantype					
Hovedmål	10x4,5		Etasjer	2	
Grunnmur	Pusset mur.			Kjeller	
Vegger	Tømmer, liggende panel.			delvis	
Tak	Saltak, tegl.				
Eksterior	Jevnt fordelte 2-fagsvinduer, horisontalbånd. Port ca 1900.				
Interior	Delvis modernisert (antagelig ombygget ca 1900)				
Gårdsplass,	Heller, gras, trivelig				
Uthus	1.etasje, bindingsverk, stående panel.				
Ombygging					
Tegninger, oppmålinger	1940 SPA				
Ingen opplysninger i BA			Ønskelige forandringer		
			Omgivelser		
			Positive		
			Vedlikeholdstilstand B Antikvarisk tilstand B Arkitekturvurdering B Miljøvurdering B Prioritering C		
			Dato	5.9.74	
			Sign	LF

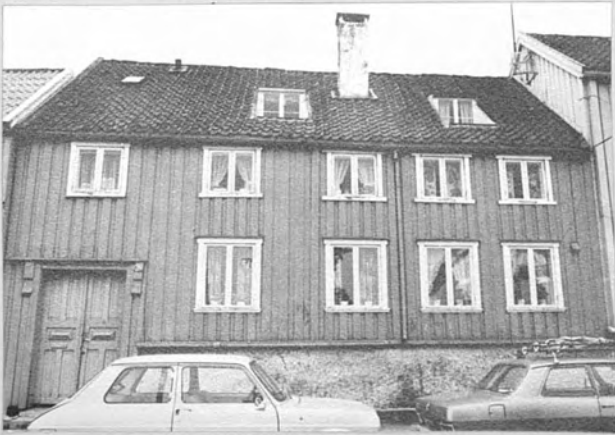
<p>1. ETG. 1:200</p>

Gate	Sandgata	nr.	67
Betegnelse			
Eier 1970	Nilsen, Leif A.		
Takst kr.	27 000	Areal tomt	164 m ² bygninger m ²
Bruk	Bolig		
Oppført	KJENT	tidligst	senest omkring ANTATT
Siste brann	Tidligere branner		
Byggherre	Oppr. bruk		
Arkitekt			
Plantype			
Hovedmål	11,5x7	Etasjer 2 + loft	
Grunnmur	Pusset mur.	Kjeller	
Vegger	Tømmer, stående panel	under hele	
Tak	Saltak, tegl, kobbhus		
Eksteriør	Nyere 2-fagsvinduer med hele ruter, flat omramming. Vinduer lavere i 2. enn i 1.etasje.		
Interiør	Port ca 1900, delvis eldre omramming. En del modernisert		
Gårdsplass, Uthus	Hellelagt		
Ombygging	1876 1952 2 stk. WC i 1.etasje		
Tegninger, oppmålinger	1926 loftsplan, snitt, fasade. BA 1940 SPA 1952 Sit.plan BA		
		Ønskelige forandringer	
		Omgivelser	
		positive	
		Vedlikeholdstilstand	B
		Antikvarisk tilstand	B
Arkitekturvurdering	C		
Miljøvurdering	B		
Prioritering	C		
Dato	5.9.74		
Sign	LF

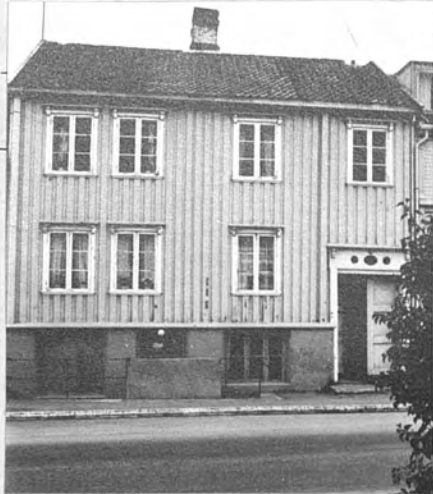
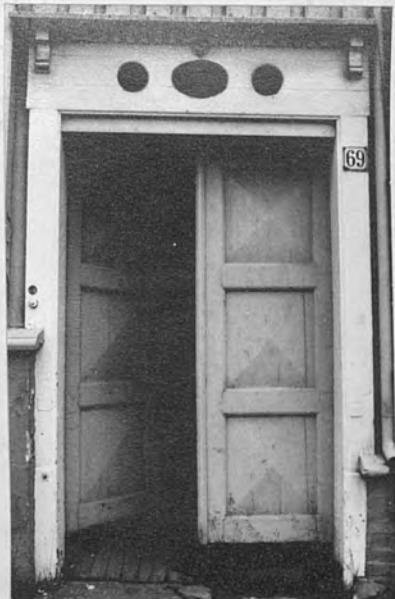
<p>Plan 1. et. 1:200</p>

Gate	Sandgata	nr. 69
Betegnelse		
Eier 1970	Aune, Erik Lund <i>oppå 1979</i>	
Takst kr.	30.000	Areal tomt 141 m ² bygninger m ²
Bruk	Bolig.	
Oppført	tidligst	senest
<small>KJENT</small>		
Siste brann	Tidligere branner	
Byggherre	<i>Los Hopen (1879)</i>	
Arkitekt	Oppr. bruk Bolig.	
Plantype	3-romsplan, sideport.	
Hovedmål	10 x 6,5	Etasjer 2 + loft.
Grunnmur	Pusset mur.	Kjeller under huset unntatt port. Nedgang fra gate verksted.
Vegger	Tømmer, st. panel.	
Tak	Saltak, tegl, kobbhus.	
Eksterior	Midtpostvinduer, 3 ruter i hvert fag, flat omramming. Port med 3 ovale overlys. Svalgang m. gl. midtposthengsl. Vinduer. Under sval eldre vindu m. barokk overstykke.	
Interior	Stue med rikt profilerte bjelker og listverk (1940).	
Gårdsplass,	heller, gras.	
Uthus	bind.verk, st. panel.	
Ombygging	<i>1879 oppført (målbroer hos av eier)</i> 1929 Kjelleren forandret. 1957 Kobbhus mot gården. Soverom innredet på loftet, åpen trapp fra stue i 2. etg.

<i>s.s. 1979 Brent</i>		
Tegninger, oppmålinger	1918 Plan 1. etg. og kjeller, snitt. BA 1923 Plan kjeller. BA 1940 SPA 1957 Plan 2. etg. og loft, snitt, gårdfasade. BA	
		Ønskelige forandringer
		Omgivelser
		Positive.
		Vedlikeholdstilstand A Antikvarisk tilstand B Arkitekturvurdering B Miljøvurdering A Prioritering C
		Dato 17.10.73 Sign LF

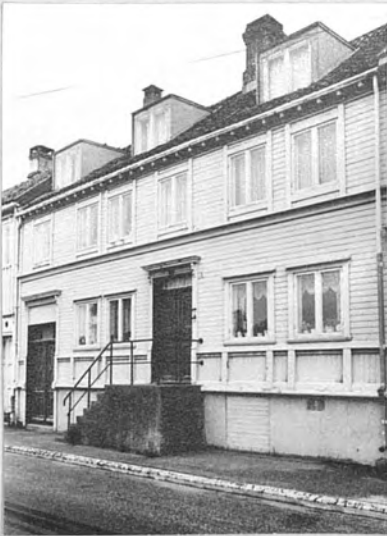
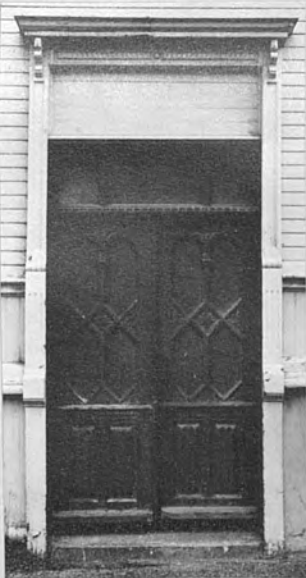
<p>Plan 1. et. 1:200</p>

Gate Sandgata		nr. 71	
Betegnelse			
Eier 1970	Pedersen, Jacob W. 1979 Trondhjems Hospital		
Takst kr.	30.000	Areal tomt	164 m ² bygninger m ²
Bruk Bolig			
Oppført	KJENT	tidligst 1816	senest omkring 1842-45
Siste brann	Tidligere branner		Planen typisk 1842-45?
Byggherre	Oppr. bruk Bolig.		
Arkitekt			
Plantype			
Hovedmål	12 x 7		Etasjer 2 + loft.
Grunnmur	Pusset.		Kjeller Under hele.
Vegger	Tømmer, ligg. panel.		
Tak	Saltak, tegl, 3 kobbhus, gesimskasse på konsoller.		
Eksterior	Ca. 1900, nyere 2-fagsvinduer. Murt under tidligere sval mot gårdsplass.		
Interior	Modernisert.		
Gårdsplass	hellelagt, velholdt.		
Uthus	bind.verk, st. panel.		
Ombygging			
1877			
1946 Kobbhus.

8.8 1979 Brent			
Tegninger, oppmålinger			
1940 SPA			
1946 Plan og snitt loft, fasade 2. etg. BA			
		Ønskelige forandringer	
		Omgivelser	
		Positive.	
		Vedlikeholdstilstand	A
		Antikvarisk tilstand	B
		Arkitekturvurdering	B
		Miljøvurdering	B
		Prioritering	C
		Dato	17.10.73
		Sign	LF

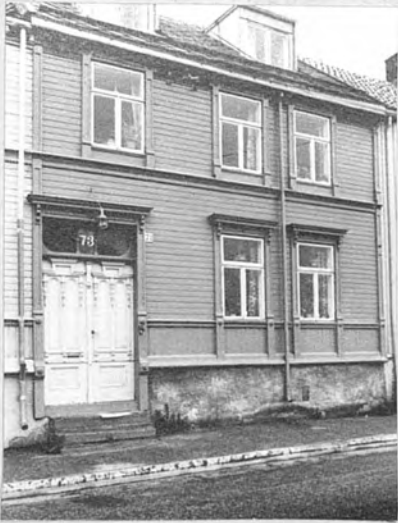
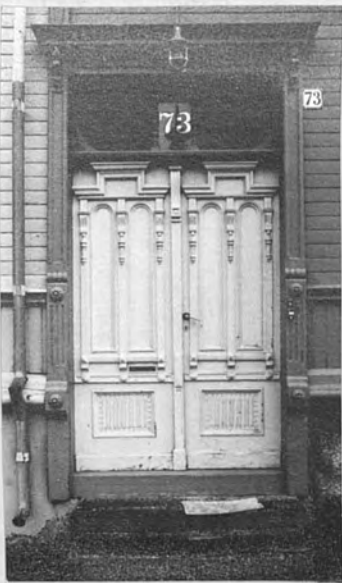
<p>Plan 1.et. 1:200</p>

Gate	Sandgata		nr.	73
Betegnelse				
Eier 1970	Olsen, Jacob		1979	Johs. Høyem
Takst kr.	28.000	Areal tomt	102 m ²	bygninger m ²
Bruk	Bolig			
Oppført	KJENT	tidligst	1816	senest
Siste brann	Tidligere branner			
Byggherre			Oppr. bruk	bolig
Arkitekt				
Plantype				
Hovedmål	7,5 x 8		Etasjer	2 + loft
Grunnmur	pusset mur		Kjeller	under huset unntatt
Vegger	tømmer, ligg. panel			port
Tak	Saltak, skifer, to kobbhus, gesimskasse på konsoller			
Eksterior	ca. 1900: T-postvinduer, snekkerdekor, horisontalbånd, murt under tidligere sval mot gårds plass			
Interior	modernisert			
Gårdsplass,	hellelagt			
Uthus	bind.verk, st. panel.			
Ombygging	1900 1. etg. utvidet mot gården. Utv. trapp flyttet. 1938 Kobbhus. 1954 WC i 1. etg., bad med WC på loft:

8.8. 1979 Beunt.				
Tegninger, oppmålinger	1900 Plan 1. og 2. etg., snitt. BA 1910 Plan kjeller. BA 1936 Plan loft, snitt. BA 1940 SPA 1949 Planer. BA			
			Ønskelige forandringer	
			Omgivelser	
			Vedlikeholdstilstand A Antikvarisk tilstand B Arkitekturvurdering - Miljøvurdering B Prioritering C	
			Dato 17.10.73 Sign LF

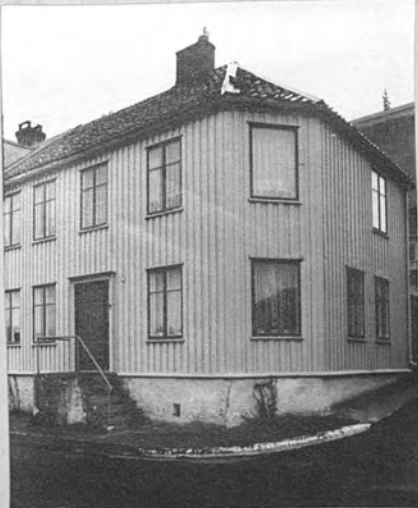
<p>Plan 1. et. 1:200</p>

Gate	Sandgata		nr. 75
Betegnelse			
Eier 1970	Hojem, Johs.		
Takst kr.	42.000	Areal tomt	140 m ² bygninger m ²
Bruk			
Oppført		tidligst	1840*
		senest	1845
Siste brann		Tidligere branner	
Byggherre			Oppr. bruk
Arkitekt			bolig
Plantype			
Hovedmål	10 x 7	Etasjer	2
Grunnmur	pusset mur		Kjeller under hele
Vegger	tømmer, st. panel		
Tak	saltak, tegl		
Eksterior	modernisert, men med bygningens karakter i behold. 2-fagsvinduer m. 1 tverrspross.		
Interior	modernisert		
Gårdsplass,	hellelagt		
Uthus	bindingsverk, st. panel, garasje		
Ombygging	1928 Innredet garasje i uthus. 1934 Ominnredning, kjøkken oppdelt. 1964 Ominnredning og modernisering. Bad og WC. Vinduer skiftet, nytt tømmermannspanel.		
Tegninger, oppmålinger	1928 plan uthus, fasade mot Lillegata. BA 1934 plan 1. og 2. etg. BA 1940 SPA 1964 plan 1. og 2. etg. snitt. BA

* Brukket hjørne tilsier at huset er bygd 1840-45	Ønskelige forandringer Omgivelser siste hus i homogen rekke Vedlikeholdstilstand A Antikvarisk tilstand C Arkitekturvurdering - Miljøvurdering - Prioritering - Dato 17.10.73 Sign LF
